IIJOEN VANHAN UOMAN RAASAKKAKOSKEN JA RAASAKKALAMMEN KALATALOUEDELLINEN VIRTAVESIKUNNOSTUS 7.7. – 13.7.2021

Loppuraportti

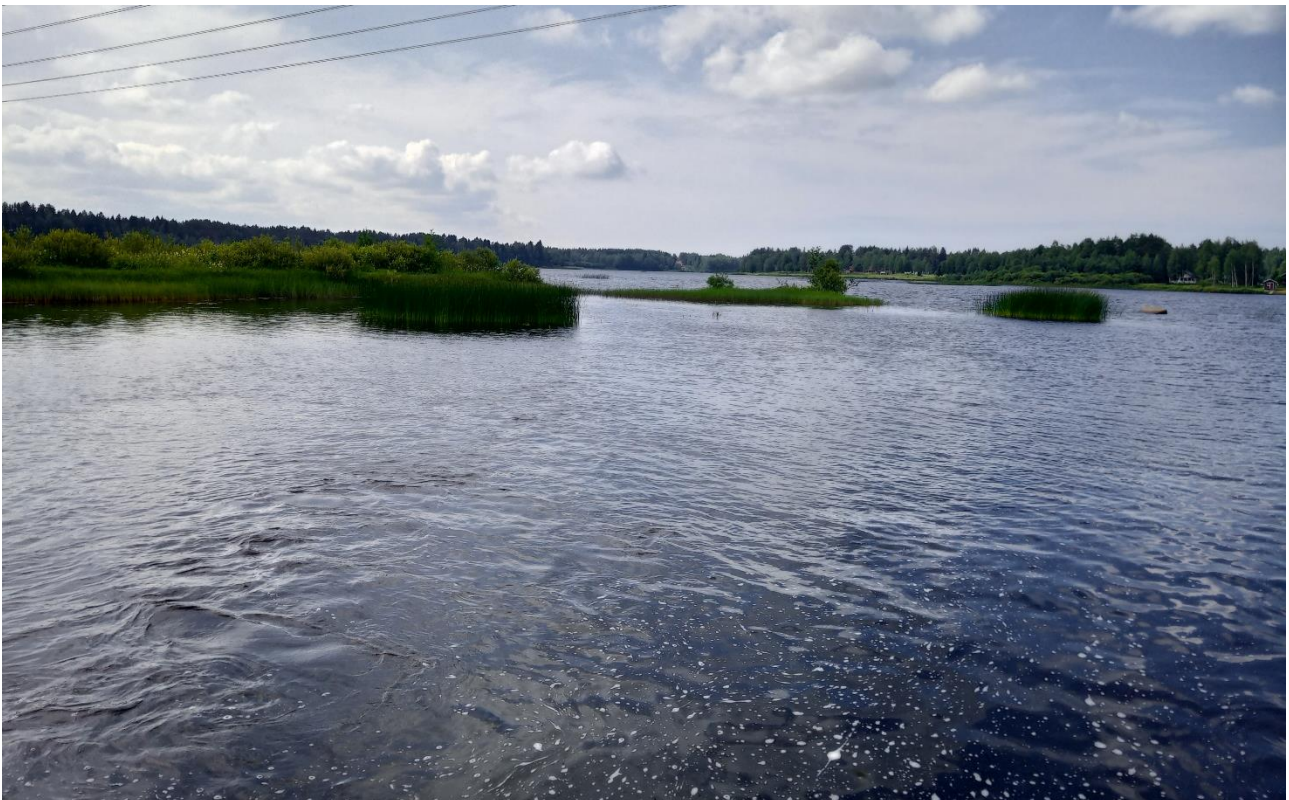
Kuva 3. Raasakkalammen pohjoisuoman alaosan suu ennen kunnostusta.

Kunnostuskohteessa poistettiin järvikaislat (*Schoenoplectus lacustris*) molempien koskiuomien niskoilta ja loppuliu'usta. Pohjoispuolen uoman suulta poistettiin järvikaislan lisäksi pajukkoa ja kiviainesta, jotta uoman houkutusvirta saatiin voimakkaammaksi. Tästä poistetusta kiviaineksesta tehtiin yksi kutusoraikko pohjoisuoman alaosan loppuliu'un yläpuolelle. Kutusoraikon koko on noin 10 m². Eteläuoman keskiosalle tehtiin tuodusta kiviaineksesta noin 6 m²:n kokoinen kutusoraikko.

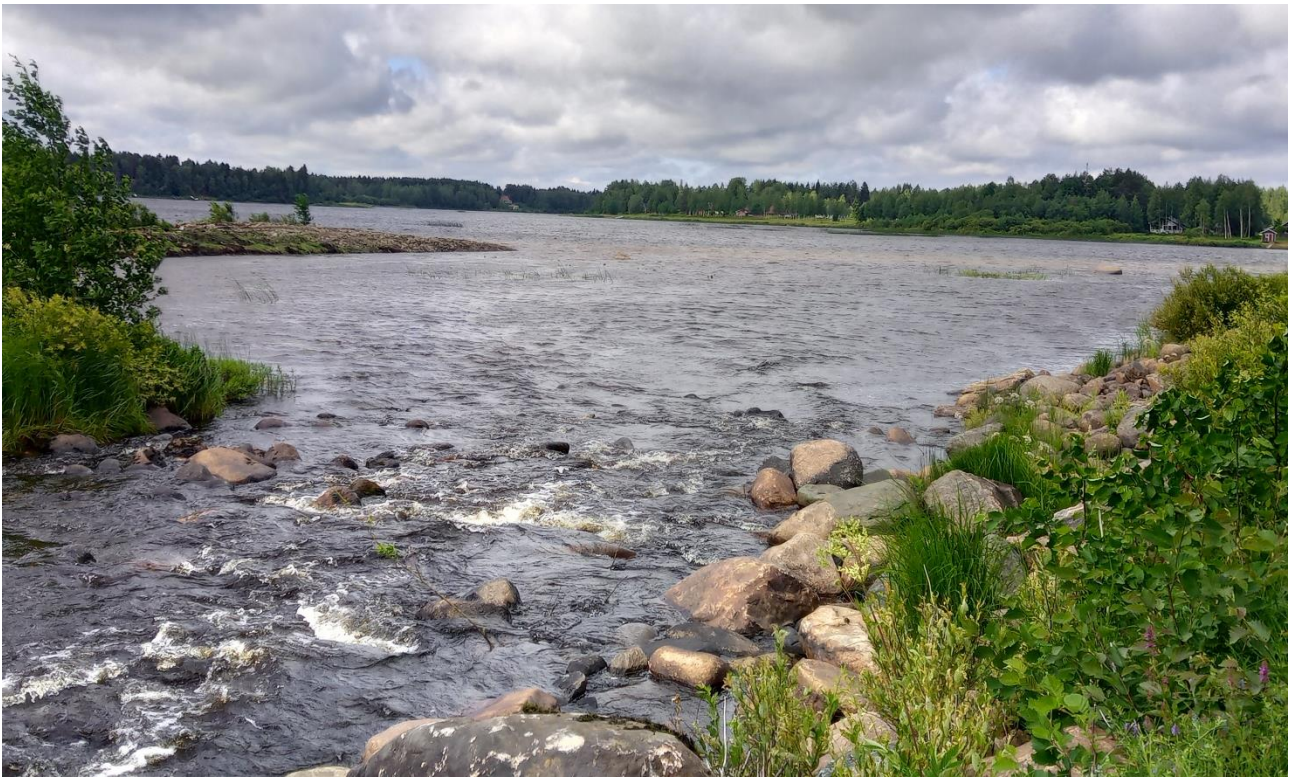
Kuva 4. Raasakkalammen pohjoisuoman alaosan suu kunnostuksen jälkeen.

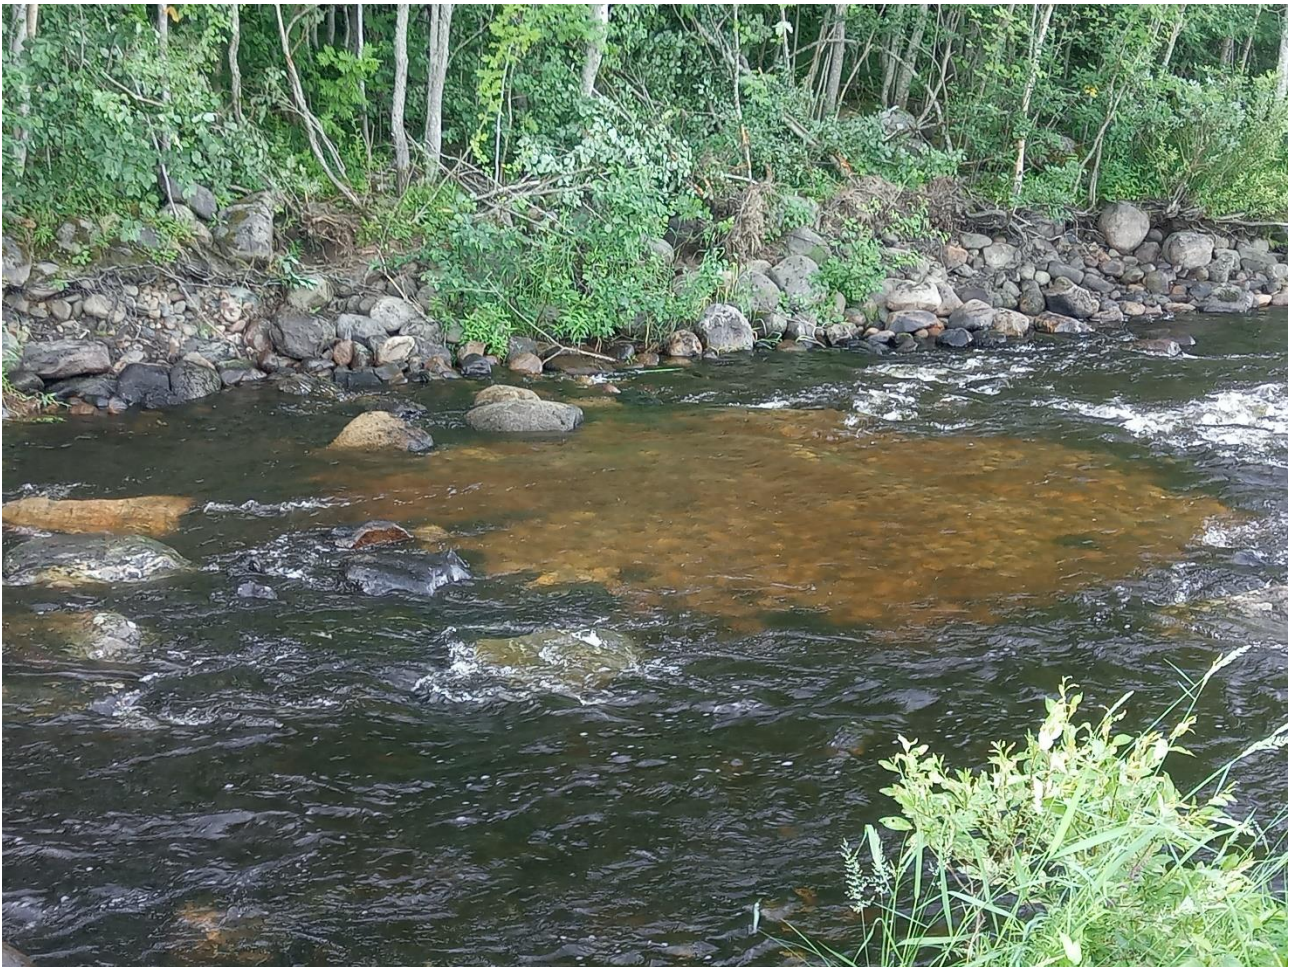
Kuva 5. Raasakkalammen eteläuoman kutusoraikko.

Kaivinkoneella tehtiin pohjatyöt kaikille kutusoraikoille, minkä jälkeen kuormatraktorilla ja kaivinkoneella asennettiin kutusoraikot. Kutusoraikkoihin käytettiin muualta tuotua kiviainesta yhteensä 58 tonnia. Näillä tehtiin pohjoisuoman niskalle noin 27 m²:n laajuinen kutusoraikko ja eteläuoman niskalle noin 25 m²:n laajuinen kutusoraikko. Soraikkojen paksuus on vähintään 30 senttimetriä. Valmiin soraikon päällä vedensyvyys on 40–50 senttimetriä. Soraikkojen läheisyyteen kaivinkoneella aseteltiin 3–5 suojakiveä, joiden raekoko on 60-120 senttimetriä.

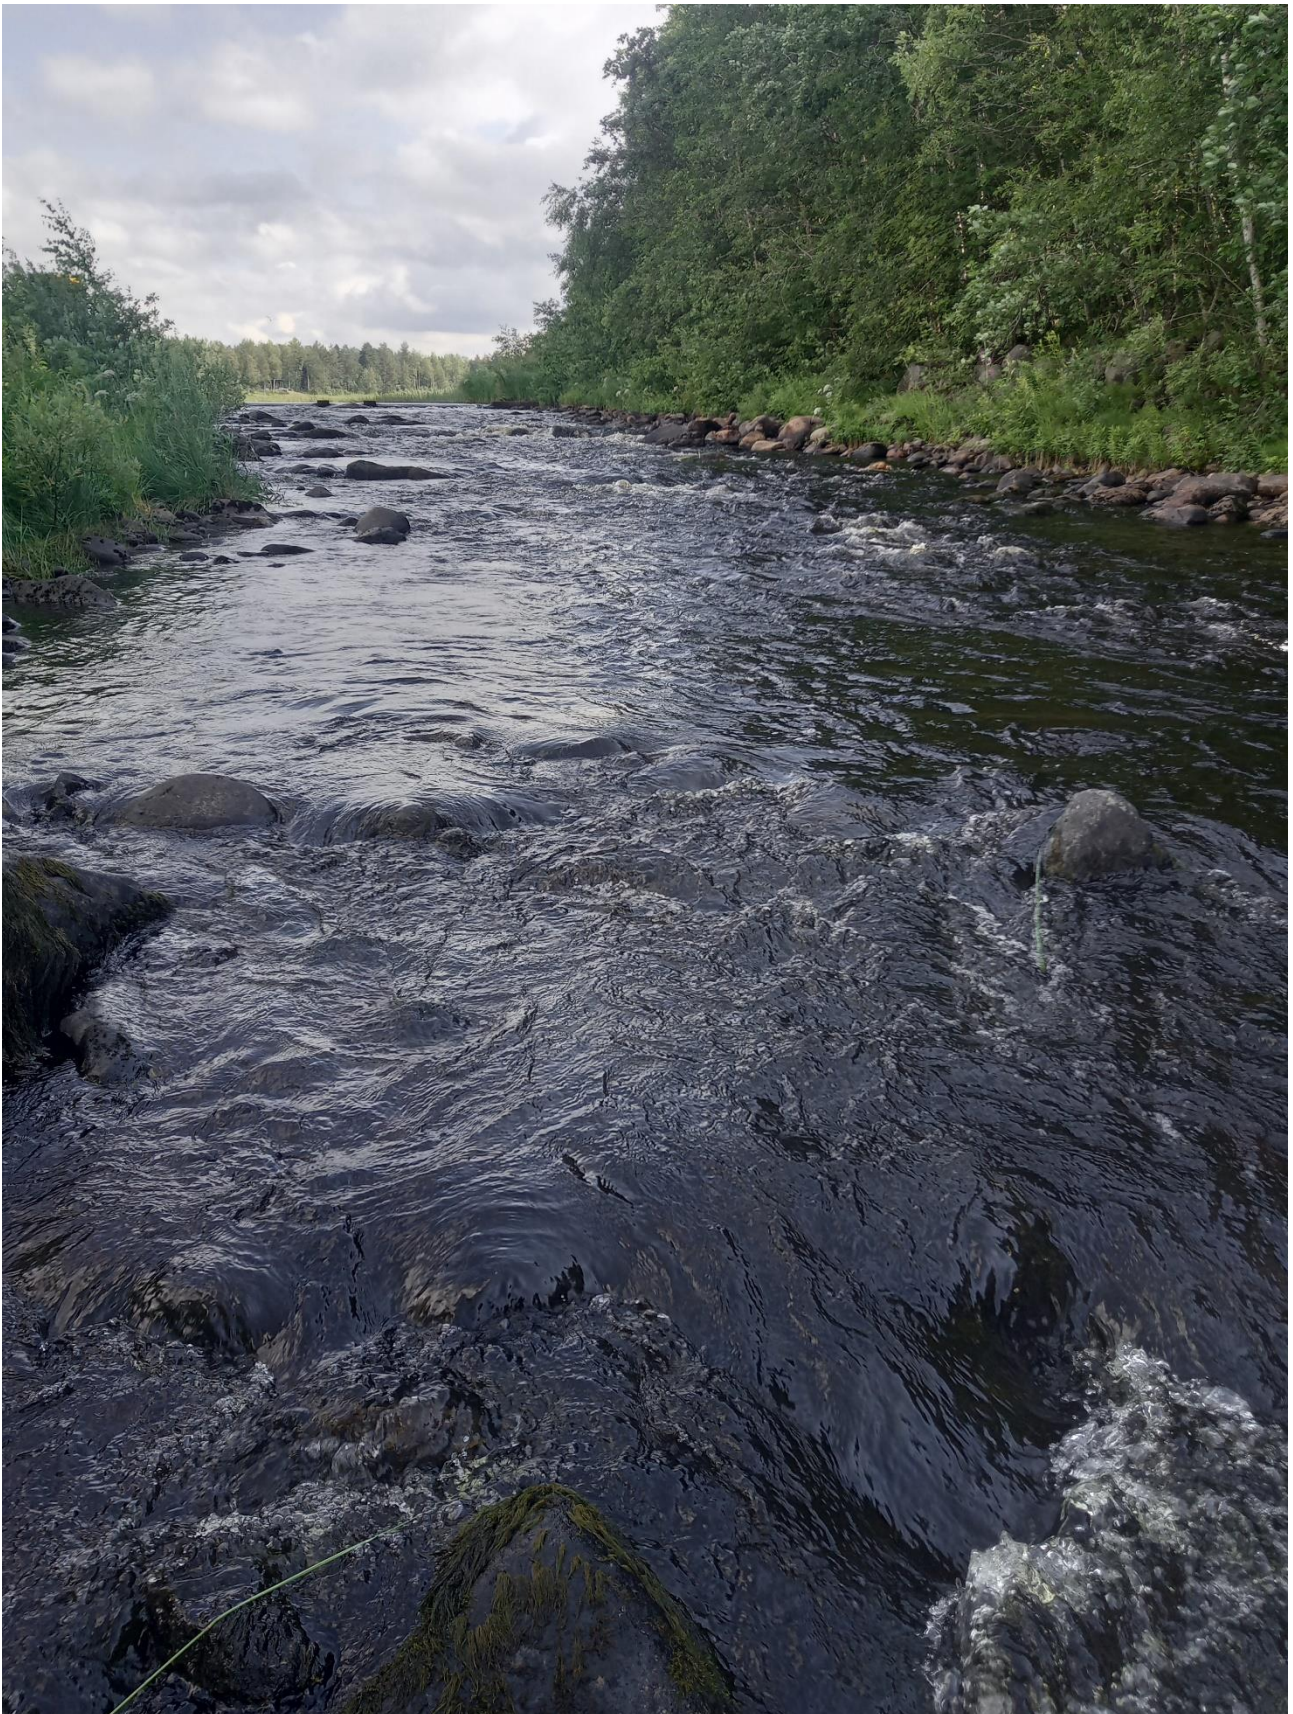
Kuva 6. Raasakkalammen eteläouoma ennen kunnostusta.

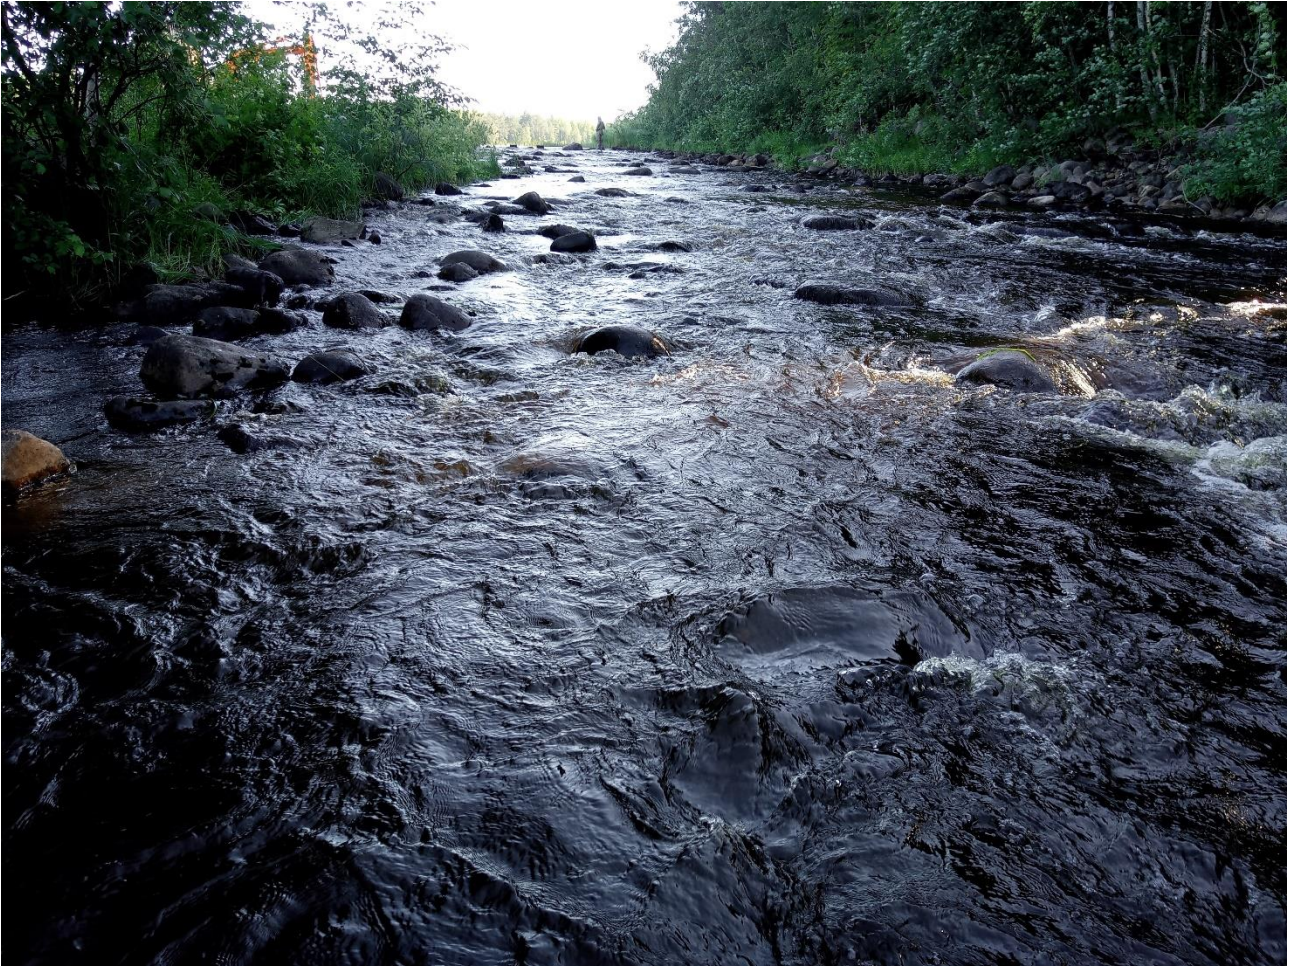
Kuva 7. Raasakkalammen eteläuoma kunnostuksen jälkeen.

Molempiin koskiuomiin tehtiin kaivinkoneella lisäkivetystä, jolla saatiin koskien virtaamat monipuolisemmiksi ja mutkittlevimmiksi. Koskiin tehtiin 50 senttimetrin syvyisiä nousuväyliä, minkä lisäksi koskiin aseteltiin suuria asentokiviä.

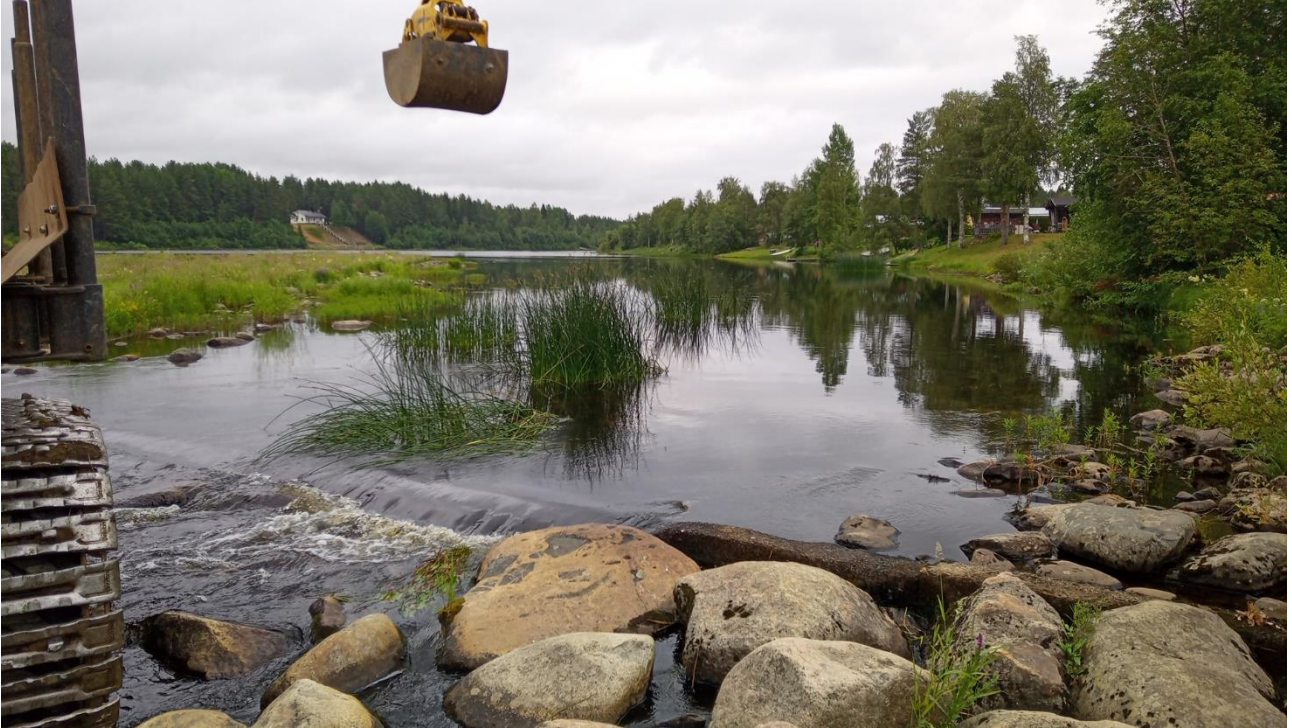
Kuva 8. Raasakkakosken eteläosan niska ennen kunnostusta.

Kunnostuskohteessa poistettiin järvikaislat eteläuoman niskalta. Kaivinkoneella tehtiin pohjatyöt kutusoraikoille, minkä jälkeen kuormatraktorilla ja kaivinkoneella asennettiin kutusoraikot. Kutusoraikkoihin käytettiin kiviainesta yhteensä 49 tonnia, millä tehtiin neljä kutusoraikkaa. Kaikki kutusoraikot tehtiin eteläuomaan. Lisäksi eteläuoman loppuliukuun käytettiin 21 tonnia poikaskiveä. Loppuliukuun nousukynnys oli noin 2 metriä korkea ja sitä loivennettiin poikaskivellä. Tällä toimenpiteellä saatiin houkutusvirta voimakkaammaksi ja paremmaksi. Loppuliukuun sijoitettiin myös 5 isoa suojakiveä, joiden halkaisija oli 100-200 senttimetriä.

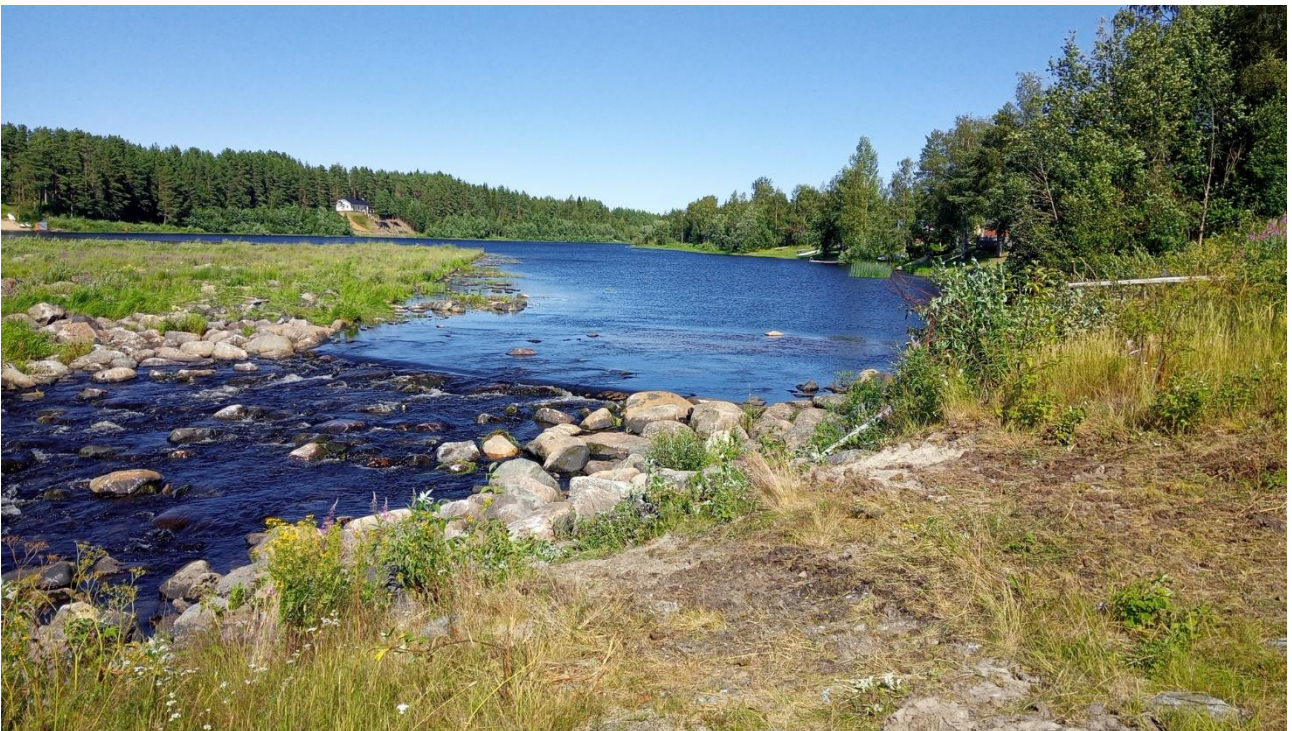
Kuva 9. Raasakkakosken eteläosan niska kunnostuksen jälkeen.

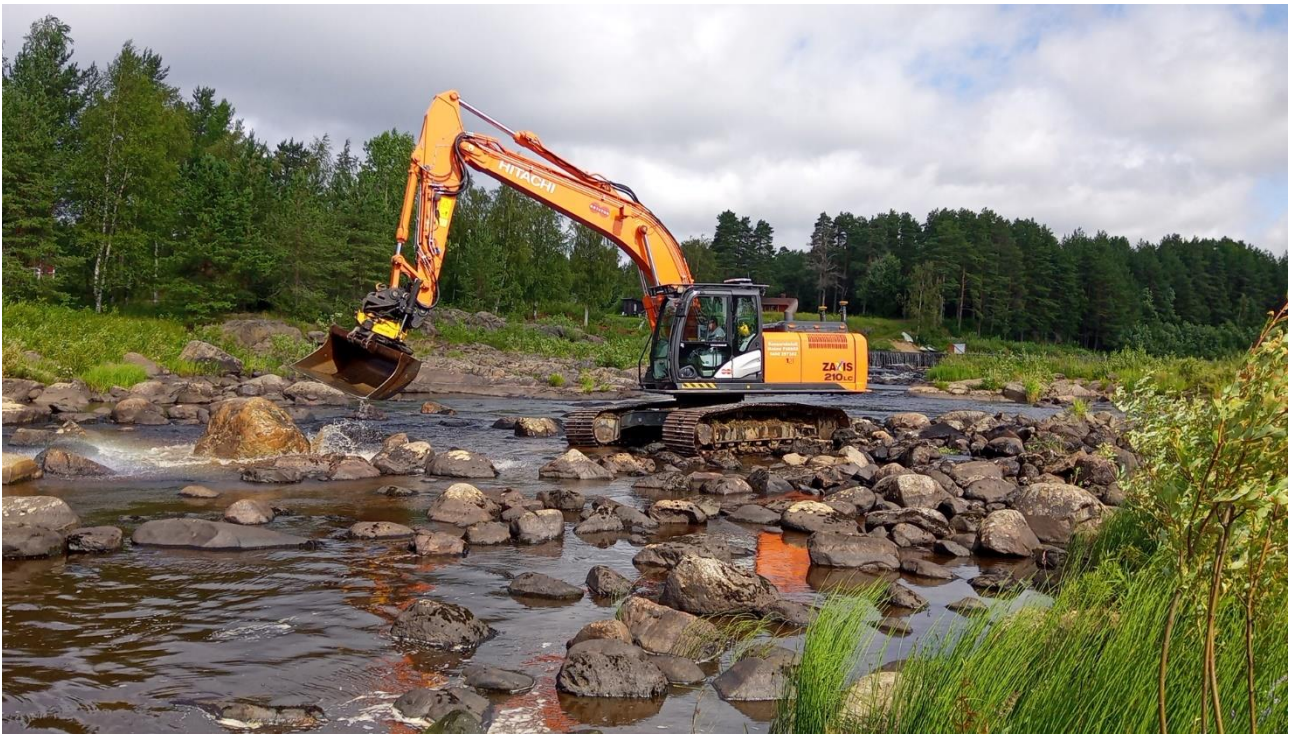
Kuva 10. Raasakkakosken pohjoisuoman uudelleen kiveämistä.

Pohjoisrannan uomaan tehtiin ainoastaan uudelleen kivetystä (Kuva 10.). Uoman pohja on pitkältä matkalta täysin sileää peruskalliota, missä kutusoraikko ei pysy. Pohjoisuoman keski- ja alaosan virtaamaa muokattiin monipuolisemmaksi ja mutkittelevammaksi uudelleen kivityksellä.

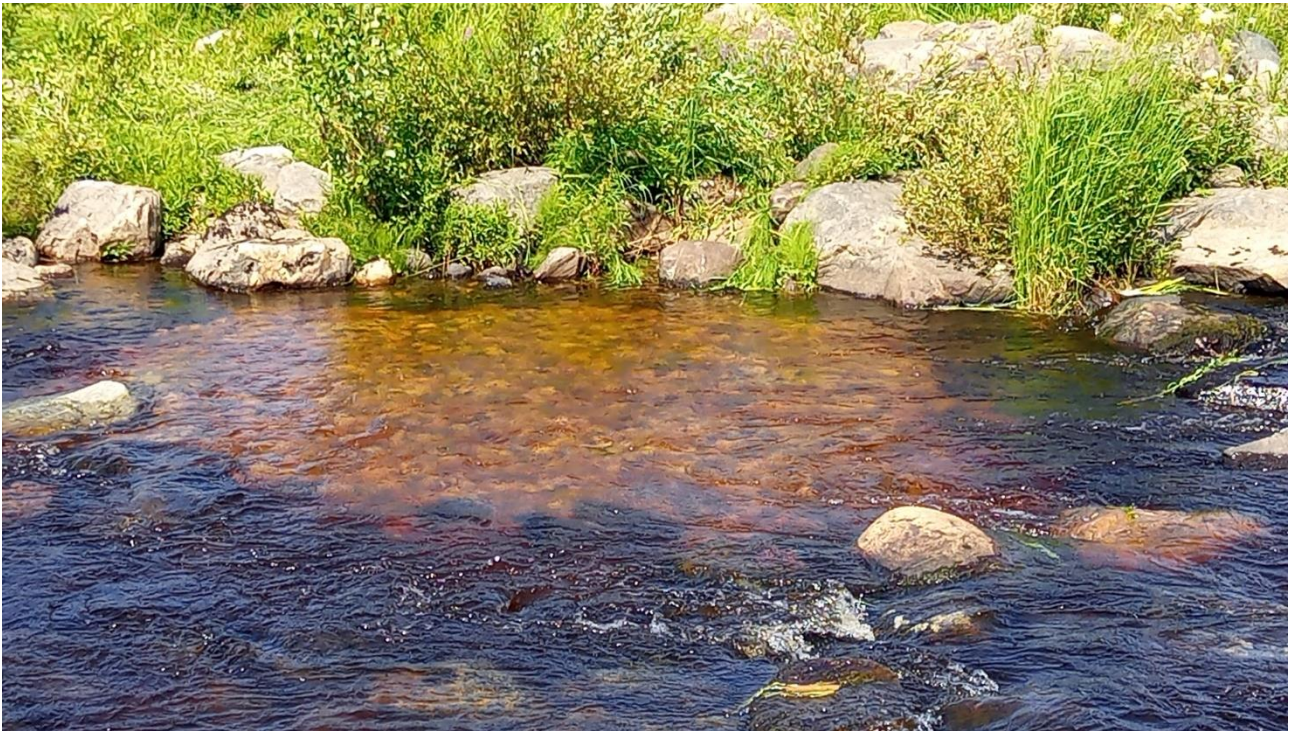
Kuva 11. Raasakkakosken eteläuoman yläosaan tehty kutosoraikko.

Kaikkien kutusoraikkojen paksuus on vähintään 30 senttimetriä. Valmiiden soraikkojen päällä vedensyvyys on 40-50 senttimetriä. Soraikkojen läheisyyteen kaivinkoneella aseteltiin 4-6 suojakiveä, joiden raekoko on 40-120 senttimetriä.

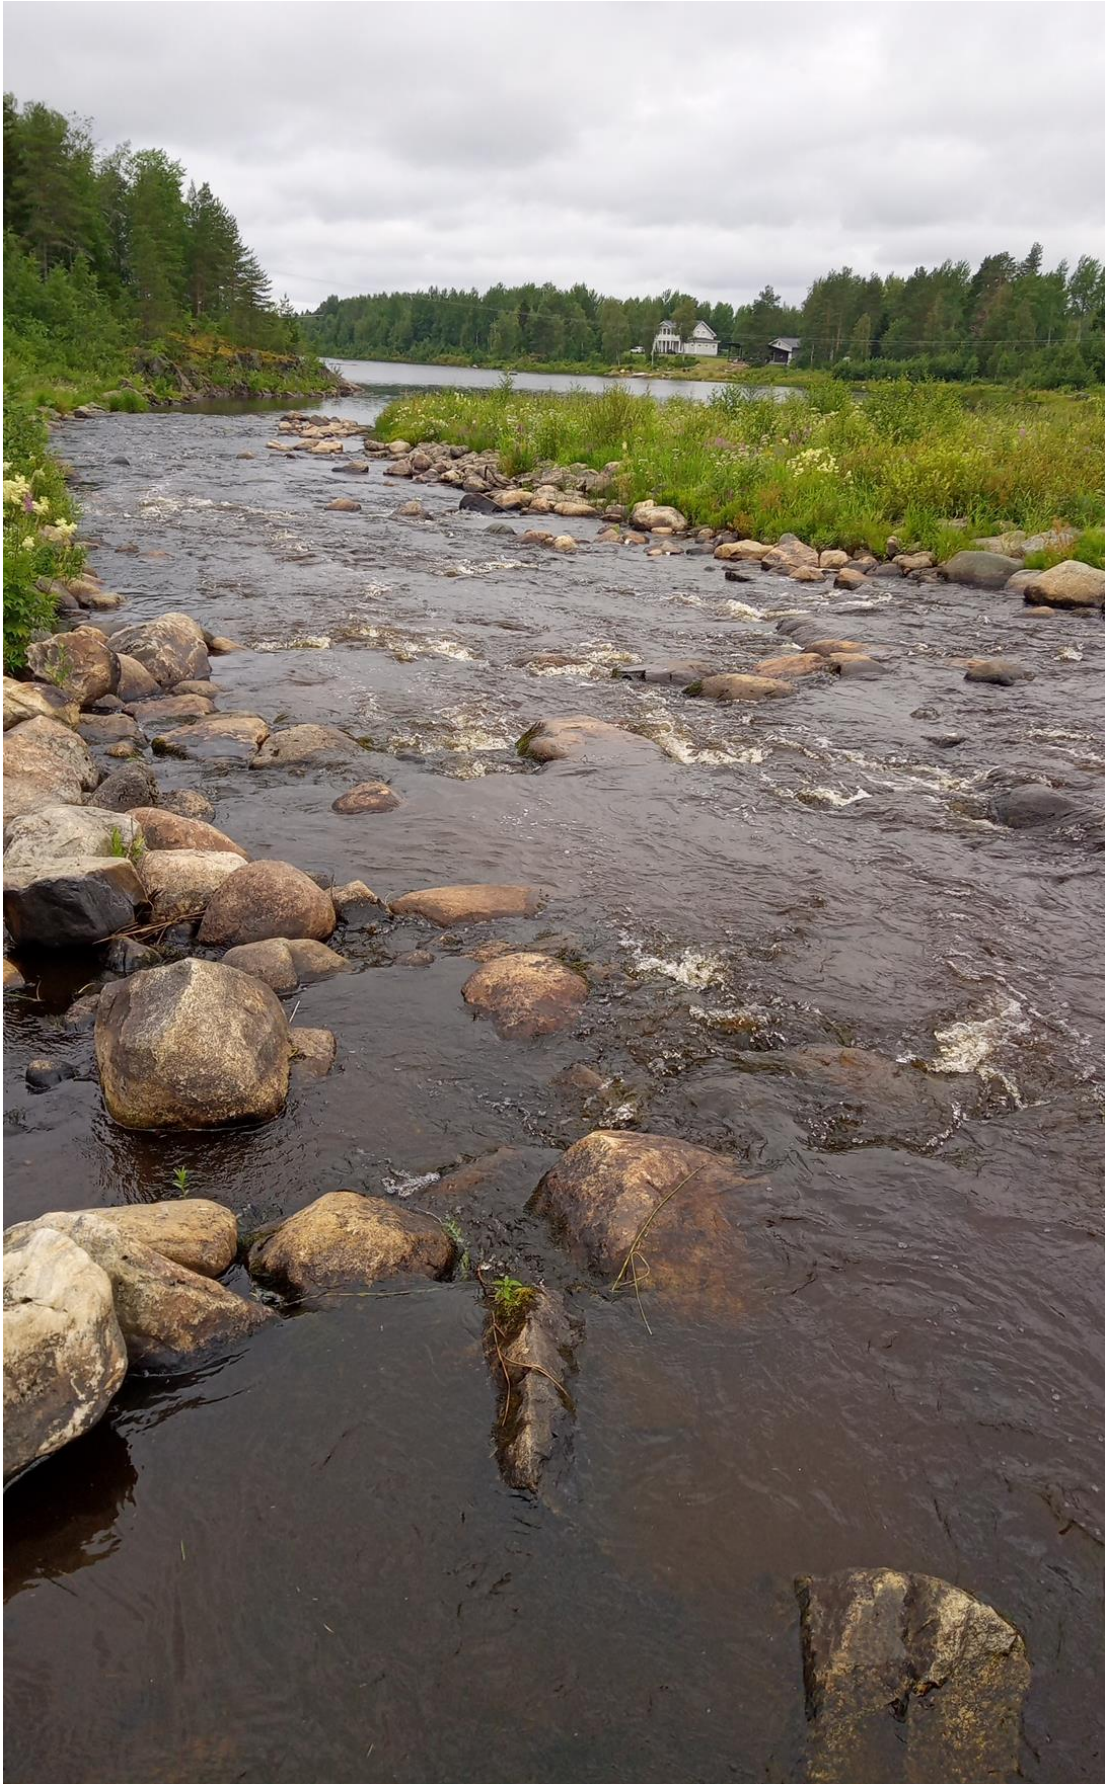
Kuva 12. Raasakkakosken eteläuoma ennen kunnostusta.

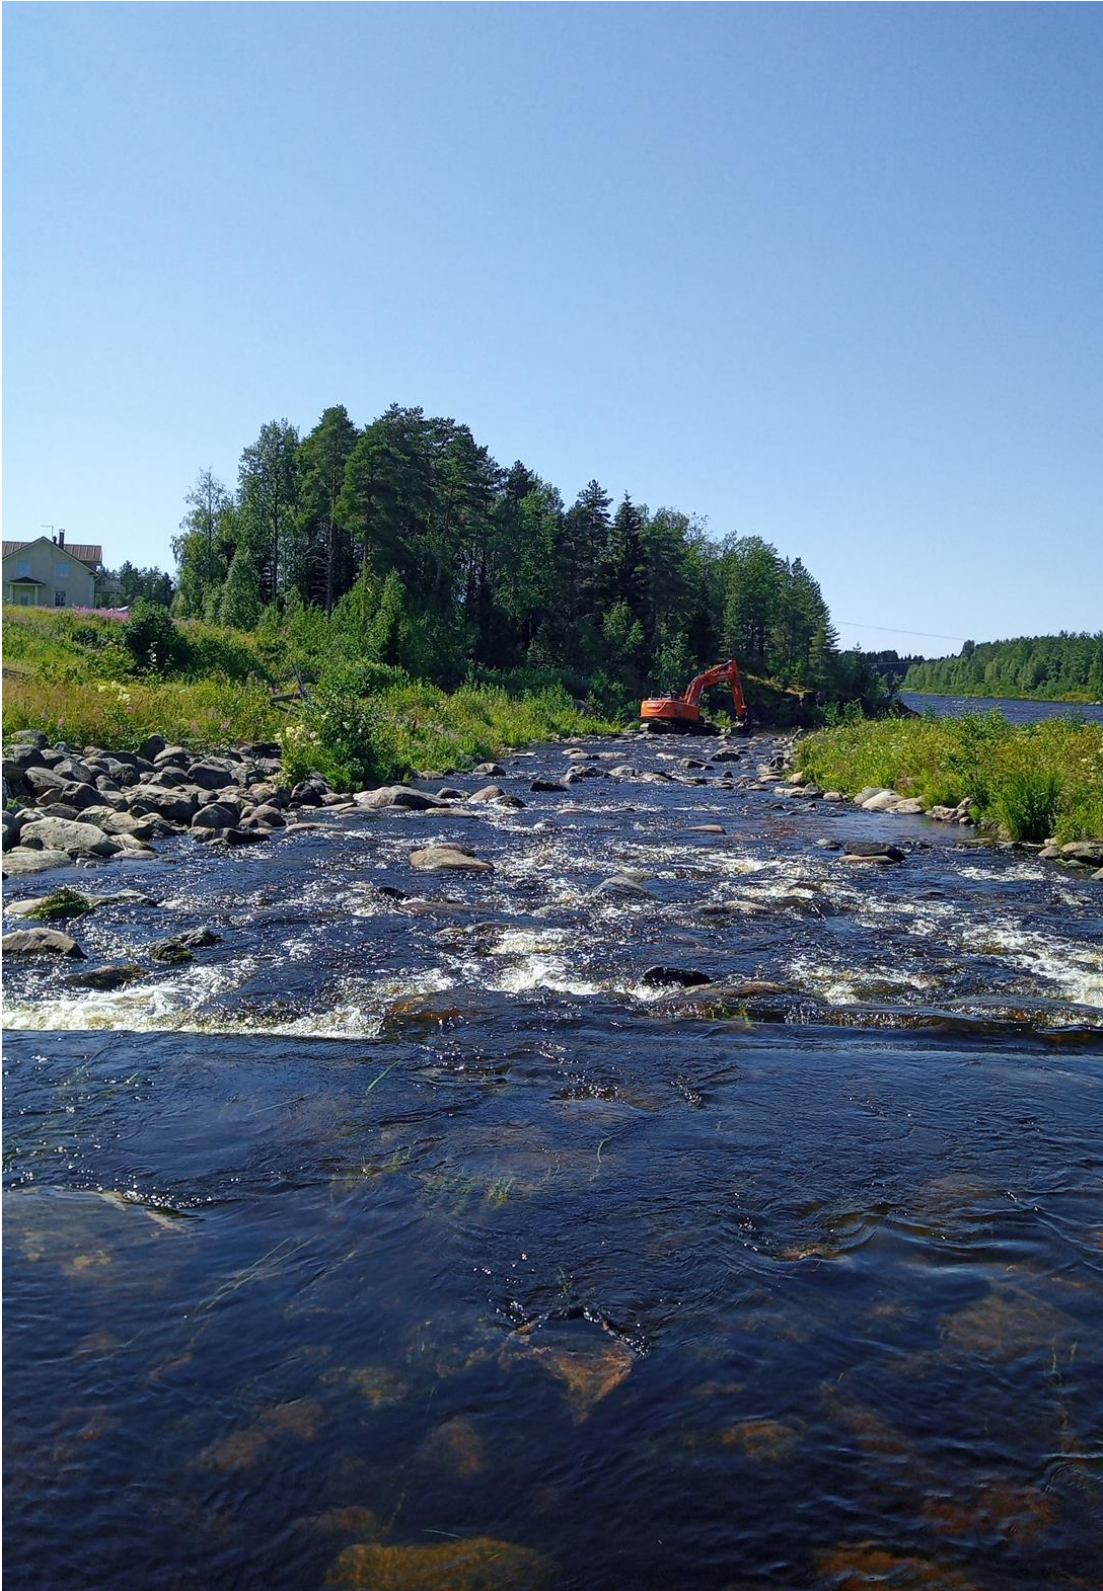
Kuva 13. Raasakkakosken eteläuoma kunnostuksen jälkeen.

Koskiuomiin tehtiin kaivinkoneella lisäkivetystä, jolla saatiin koskien virtaamat monipuolisemmiksi ja mutkittavimmiksi. Koskiin tehtiin 50 senttimetrin syvyisiä nousuväyliä, minkä lisäksi koskiin aseltiin asentokiviä. Litoraaliaueelle tehtiin poikasalueita molempiin koskiin.
