IIJOEN VANHAN UOMAN RAASAKKAKOSKEN JA RAASAKKALAMMEN KALATALOUEDELLINEN VIRTAVESIKUNNOSTUS 7.7. – 13.7.2021

Loppuraportti

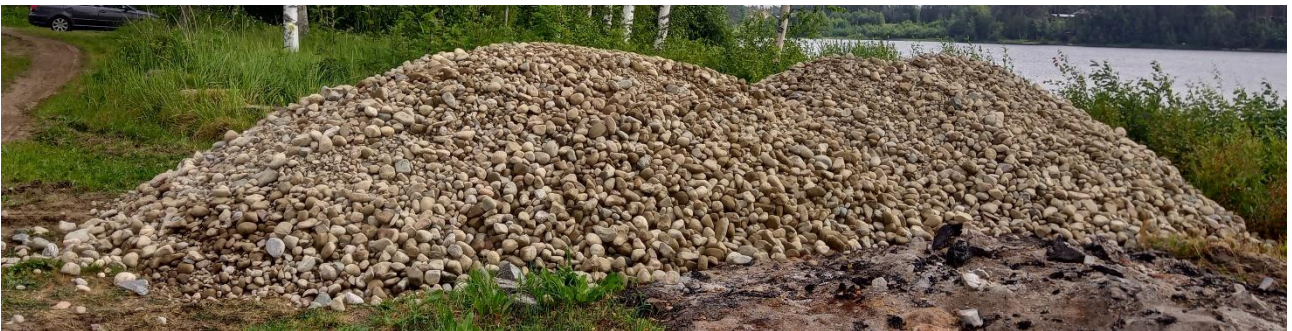
Kuva 1. Kunnostuskohteissa käytetyn kiviaineksen raekoko on 10-70 mm (kutusora) ja 100-300 mm (poikaskivi). Kuvassa on 58 tonnia kutusora.

Kaivinkoneella tehtiin pohjatyöt kaikille kutusoraikoille, minkä jälkeen kuormatraktorilla ja kaivinkoneella asennettiin kutusoraikot. Kutusoraikkoihin käytettiin muualta tuotua kiviainesta yhteensä 58 tonnia. Näillä tehtiin pohjoisuoman niskalle noin 27 m²:n laajuinen kutusoraikko ja eteläuoman niskalle noin 25 m²:n laajuinen kutusoraikko. Soraikkojen paksuus on vähintään 30 senttimetriä. Valmiin soraikon päällä vedensyvyys on 40–50 senttimetriä. Soraikkojen läheisyyteen kaivinkoneella aseteltiin 3–5 suojakiveä, joiden raekoko on 60-120 senttimetriä.
